Fakulta strojní

**VYPRACOVÁNÍ METODIKY PRO STANOVENÍ MÍRY
OPOTŘEBENÍ NÁKLADNÍCH VOZŮ**

Elaboration of Methodology for Determining Rate of Wear of
Freight Wagons

Ostrava 2013

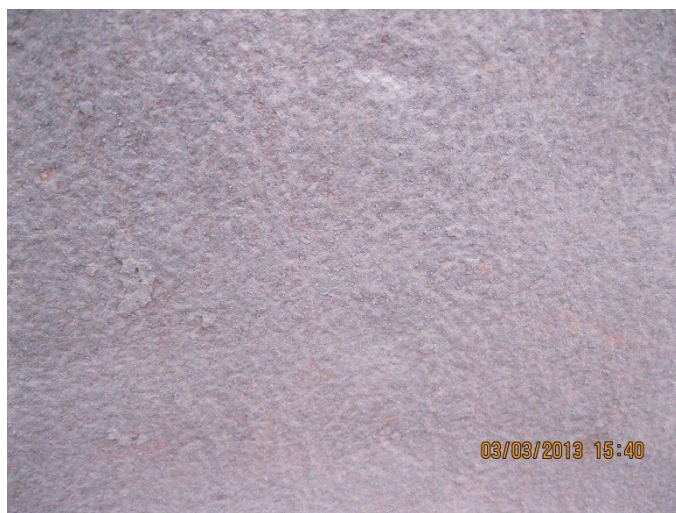
Na plechových výplních nákladních vozů předpokládám abrazivní opotřebení v důsledku nakládky a vykládky sypkých substrátů.

Obrázek 6 Povrch vnitřní strany vozu Eas

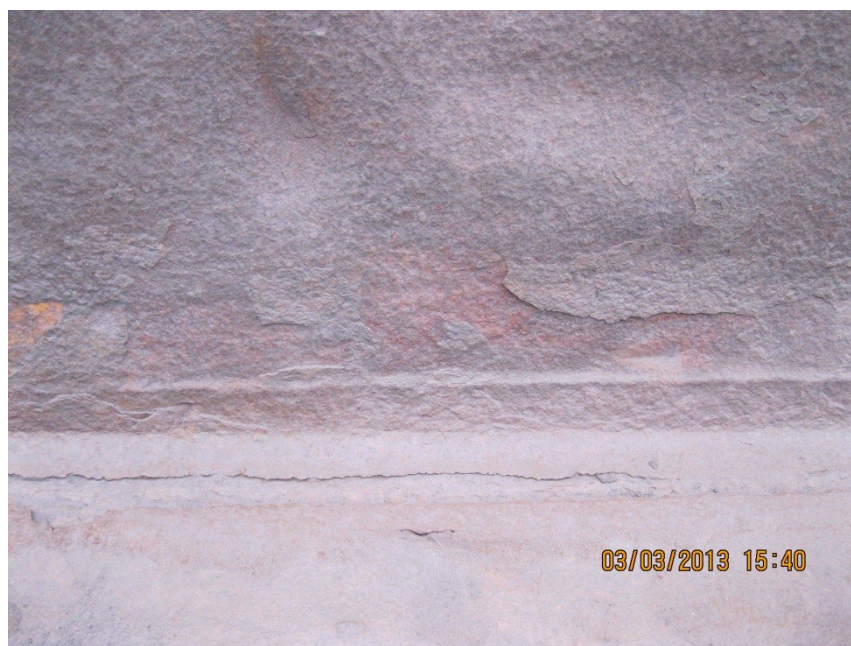
V teplem ovlivněných oblastech po svařování plechových výplní očekávám transkrystalové korozní napadení.

Obrázek 8 Koroze vnitřní strany vozu Eas okolo podlahového úhelníku [autor]

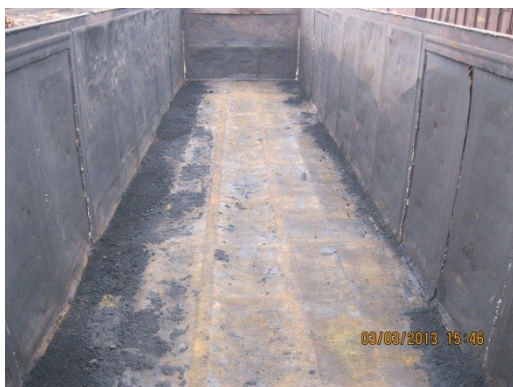
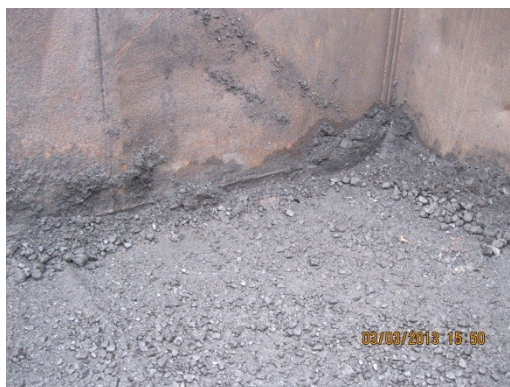
Plechové výplně těchto vozů v současné době již podléhají značnému opotřebení daným jejich intenzivním provozním nasazením. Kombinací vlivů opotřebení a koroze, vycházejících z přepravovaných substrátů, způsobů nakládky a vykládky, zbytků substrátů ulpívajících na výplních, nebo korozního prostředí, ve kterém se vozy pohybují, dochází k postupnému oslabování plechových výplní, které vede k vzniku viditelných poruch – trhlin a děr. Tyto jsou následně opravovány.

Obrázek 12 Zbytky substrátu v místě spojení bočnice s podlahou

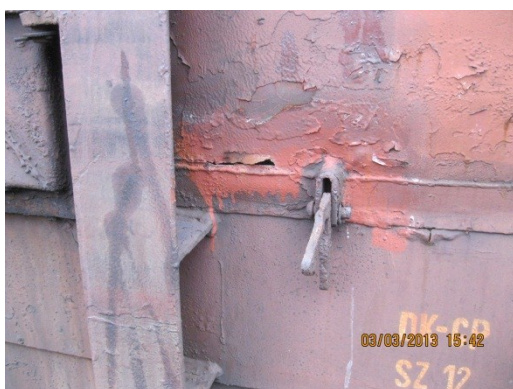
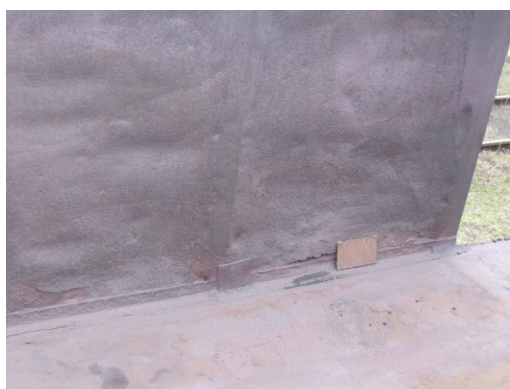
Obrázek 13 Příklady poškozených bočních výplní

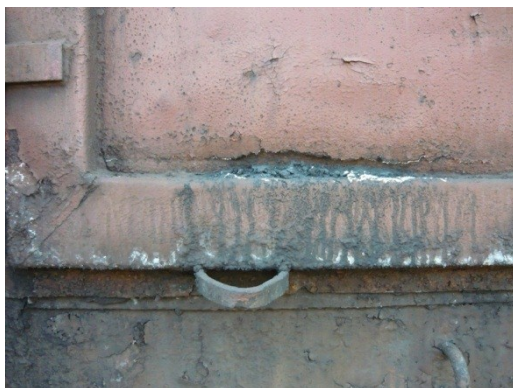
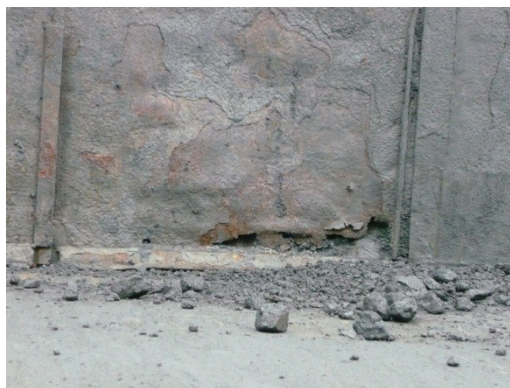
Obrázek 14 Příklady poškození dveřních výplní

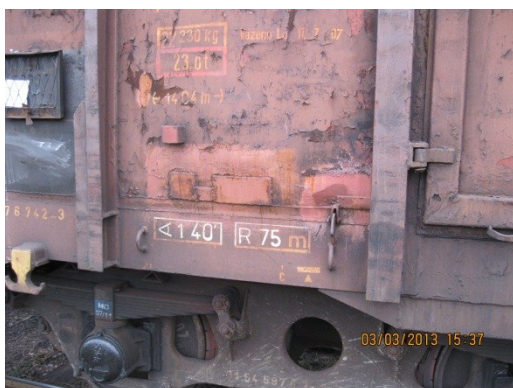
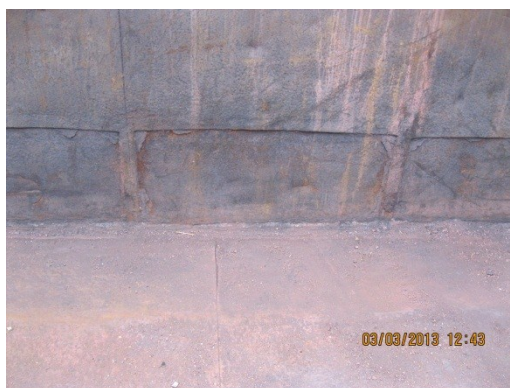
Obrázek 15 Ukázky provedených oprav

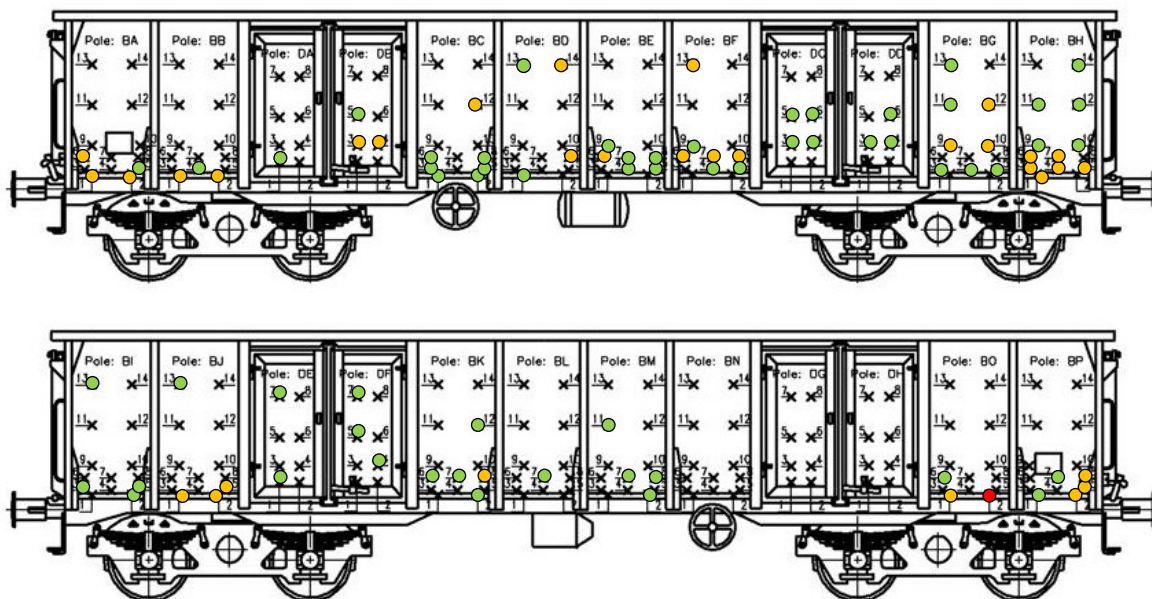
Obrázek 23 Rozmístění všech naměřených hodnot pod stanovenou mezí u 1. vozu

Číslo vozu:		81 54 5979 495-5		Rok výroby:		1984
n	$\varnothing_{\text{vozu}}$	t_{Min}	t_{Max}	s	s^2	Pořadí
312	3,76	1,97	5,43	0,663	0,440	1

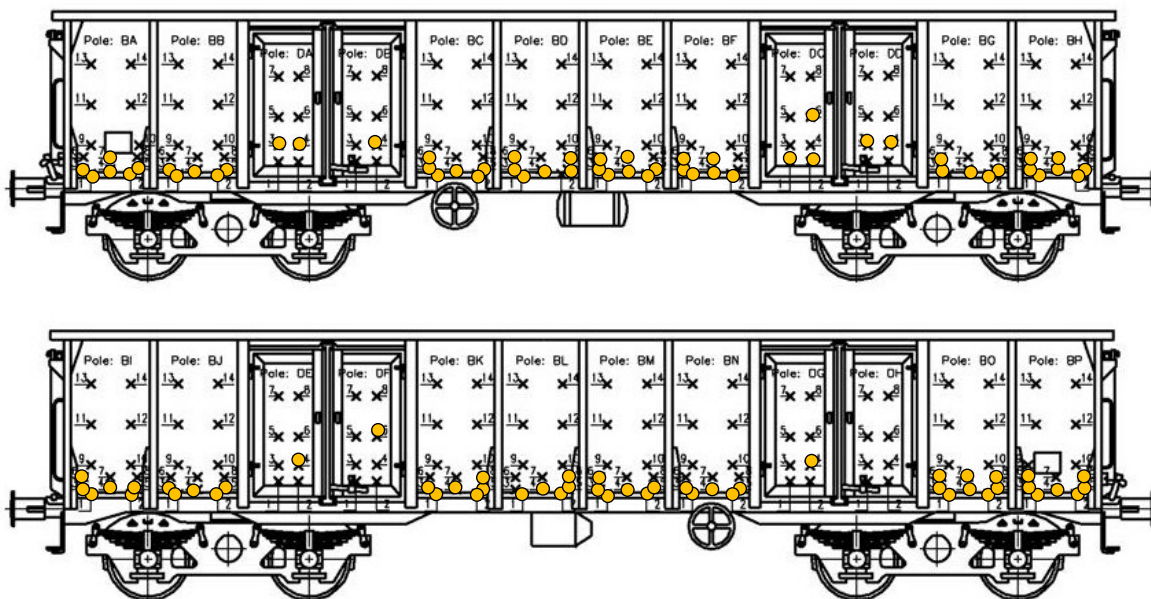
Na obrázku 24 jsou zobrazeny měřicí body výplní s úbytkem více než 40% zjištěné u 20 zkoumaných vozů. U měřících bodů bočních plechových výplní byly zobrazeny body s četností jejich výskytu 3× a více. U měřících bodů dveřních plechových výplní byly zobrazeny body s četností 2× a více. U plechových výplní čelních klapek byla indikována jenom jednou hodnota pod touto mezí, proto s nimi dále nepracuji.

Obrázek 24 Rozmístění naměřených hodnot pod stanovenou mezí u měřených vozů

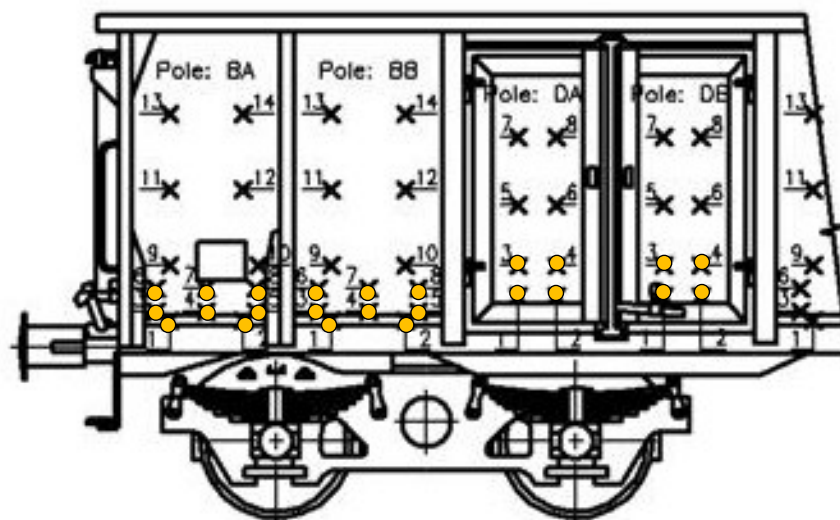
Nejčetnější zjištěná místa bočních výplní, s úbytky většími 40 %, jsou body: B_1, B_2, B_3, B_4 a B_5. Tyto body se nacházejí do 100 mm nad podlahou vozu. Další body B_6, B_7 a B_8, které se nacházejí 250 mm nad podlahou vozu, vykázaly nižší četnost takového poškození. Další pokles pozorovaných četností poškození byl u zbylých bodů (B_9...B_14). O nich lze prohlásit, že četnosti jejich výskytů jsou vzájemně srovnatelné.

Nejčastěji zjištěná místa dveřních výplní, s úbytky většími 40 %, jsou body: D_1, D_2, D_3 a D_4, umístěné do výšky 250 mm nad dolním rámem křídlových dveří či 350 mm nad podlahou vozu.

Obrázek 25 Vybrané body bočních a dveřních výplní oslabených o více než 40 %

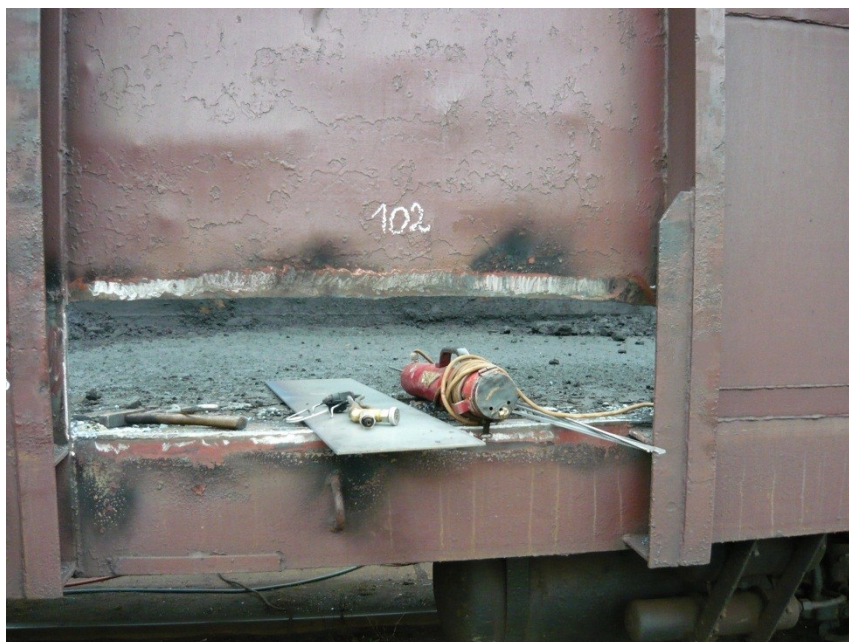
Obrázek 29 Možný způsob opravy

Opravu navrhuji provádět vyříznutím poškozené oblasti plechové výplně. Po oboustranném očištění okolí budoucích svarových spojů vsadit nový díl a provést obvodový svar z vnitřní i vnější strany vozu s následnou antikorozní ochranou.
